Ein Generator für Zermatt

Zu einem sehr ungewöhnlichen Einsatz kam es im vergangenen Jahr in Zermatt, Schweiz. Ungewöhnlich vor allem auch deswegen, weil die Zufahrtstraße eigentlich nur bis 28 t Gesamtgewicht befahren werden darf und ein Wintereinbruch die Baustelle lahmlegte.

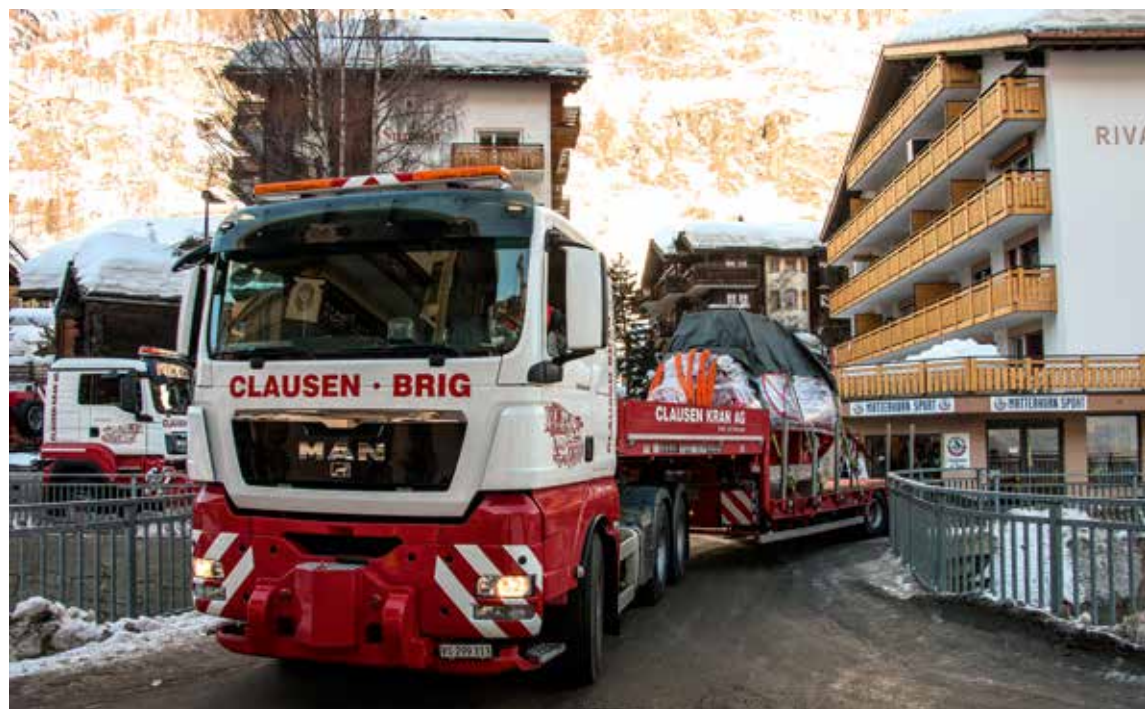
Der Generator zum Kran gebracht.

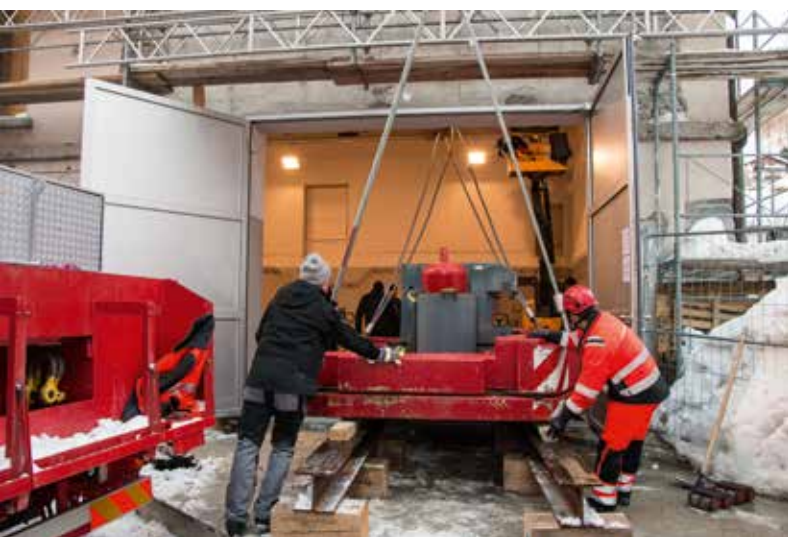
27,5 t Prüfgewicht für den Hallenkran.

Nachdem total 27,5 t Ballast aufgelegt waren, konnten die Gegengewichtsplatten mithilfe eines Seilzugapparates ins Kraftwerk gezogen werden.

Anschließend konnte der Hallenkran seine Überlastprüfung und die letzten Einstellarbeiten hinter sich bringen. Nach rund einer Stunde wurden die als Prüfgewichte genutzten Gegengewichte wieder aus der Maschinenhalle gezogen und auf den Sattelzug verladen.

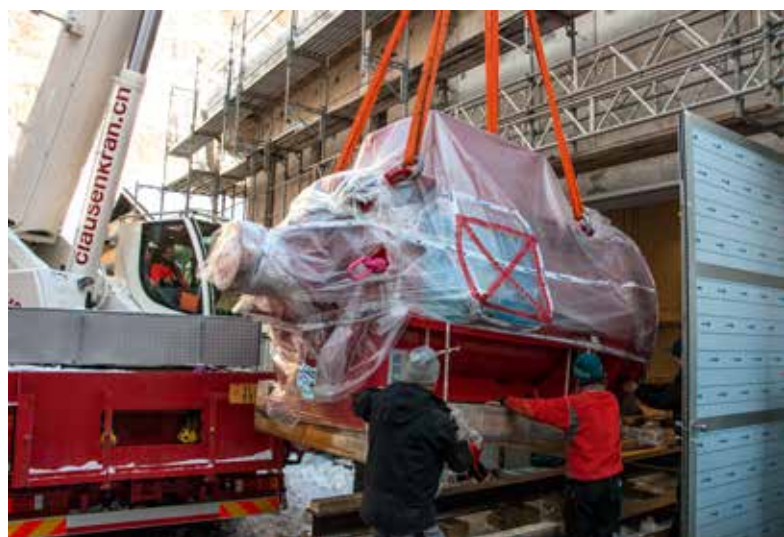
Gleich kann der Generator auf der Verschubbahn abgesetzt werden.

Nun konnte der zweite Sattelzug in die steile Straße neben der Baustelle einfahren und der 22 t schwere Generator konnte in einer kurzen Aktion auf die Verschubbahn gehoben werden.

Dabei ruhten die Augen auf der straßenseitigen Abstützung, die bis zu 40 t tragen mussten. Auch der Generator wurde mit einem
